## Groddjursinventering 2010 vid konfliktpunkter i Stockholms län

Groddjursinventering 2010 vid konfliktpunkter i Stockholms län.

Beställning:  
Vägverket  
Region Stockholm

Augusti 2010

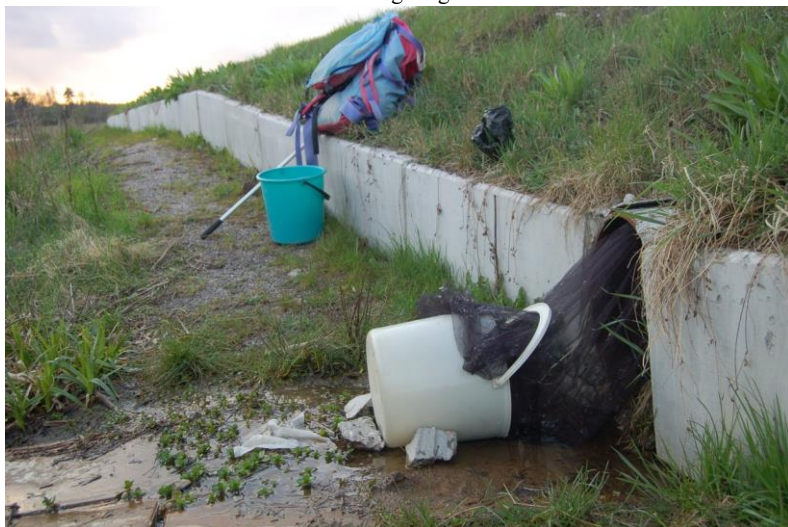
*En fälla har monterats vid ett av rören vid Skårby. Fällan består av ett nät som spänts upp mot innerväggarna av röret med hjälp av fjäderstål. Hinken träs på utanför för att hindra att kråkor och andra djur upptäcker salamandrarna. På bilden syns också konstruktionen av ledarmen vid Skårby. Ledarmarna fungerar mycket bra och få salamandrar hittas på vägen mellan ledarmarna.*

I 2010 års inventering prövades också en ny typ av fälla för att ta reda på om salamandrarna, som tidigare misstänkts, inte hittar in i rören eller om de hittar dem men väljer att gå förbi dem. Denna fälla utgjordes av en liten plastlåda som grävdes ned framför ett av rören (det enda rör som det inte rann vatten igenom). Konstruktionen var sådan att salamandrar som kom längs ledarmen ramlade ned i lådan och enda vägen ut ur lådan var via röret under vägen. Tanken var att salamandrarna skulle "tvingas" genom röret.

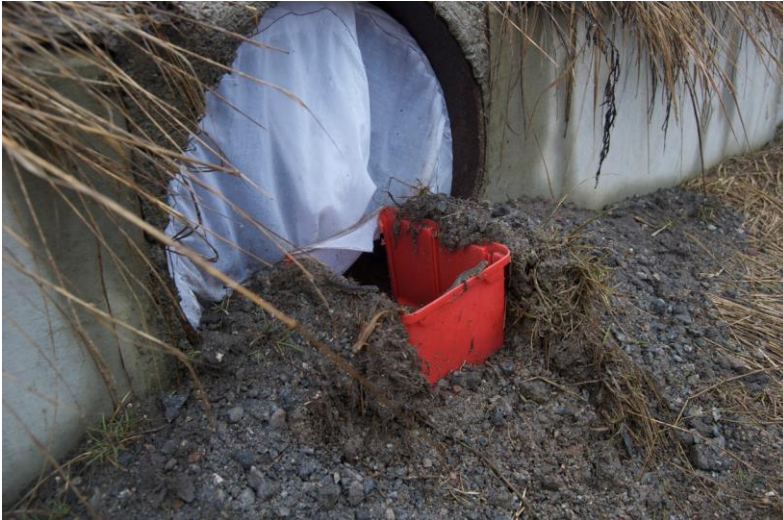
*En fallfälla placerades på den sida vägen som salamandrarna kommer från. Groddjuren följer ledarmen och ramlar ned i lådan. Tygstycket är spänt mot innersidan av röret och förhindrar djuren att ta sig tillbaka.*

Resultatet av undersökningen med fallfällan är intressant. Som tidigare nämnts placerades fällan framför ett rör på den sida av vägen som salamandrarna kommer från på väg mot lekvattnet. När de kommer fram till fällan ramlar de ner och enda vägen ut är genom röret under vägen. Tanken var att utreda om salamandrarna hittade rören men valde bort att gå genom rören eller om de helt enkelt inte insåg att det gick att komma fram den vägen. Salamandrarna skulle "tvingas" att ta sig genom röret under vägen.

Resultatet var tämligen entydigt att salamandrarna inte ville gå genom rören trots att det var den enda möjligheten att komma vidare. Sammanlagt hade 416 salamandrar ramlat ned i fällan under nätterna och stannat kvar i lådan utan att fortsätta igenom röret. 16 större salamandrar och 21 mindre salamandrar valde att ta sig genom trumman till andra sidan där de istället fångades i nästa fälla.

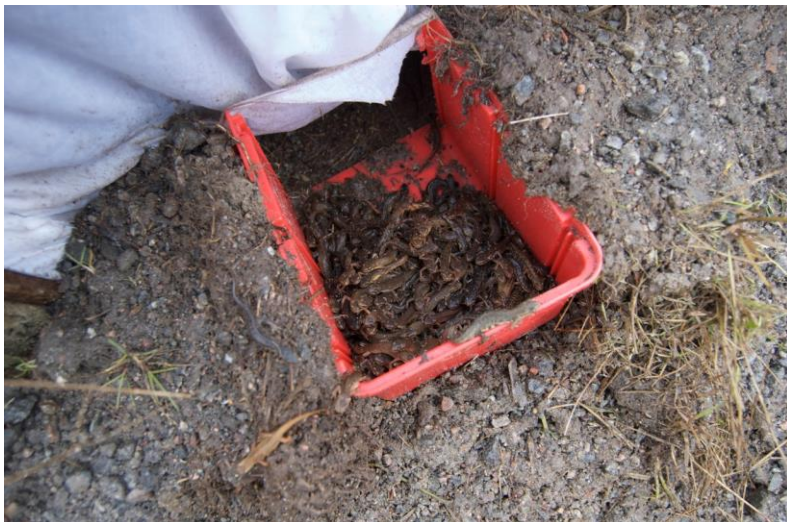
*På morgonen den 9/4 var det 400 salamandrar kvar i fallfällan.*

Vår slutsats är att trumman inte är en trevlig miljö för salamandrarna och att de aktivt undviker att gå in i rören. En starkt bidragande orsak till detta är att rören är av metall och leder markkylan effektivt. Rören är helt enkelt kalla vilket gör det svårt för salamandrarna att röra sig. Vintern 2010 var detta förhållande särskilt uttalat. Det var tjockt med snö och mycket kallt. Snötäcket gjorde att tjälen blev ganska grund i terrängen men vägen var ju naturligtvis plogad hela vintern och i vägkroppen var det minusgrader långt in på våren. Salamandrar som påbörjat vandringen in i röret hittades stela och orörliga på rörväggarna. I röret där fallfällan sattes rann det heller inget vatten. Där vatten rinner värms röret upp snabbare och betydelsen av att det är metallväggar är troligen mindre.

Som en åtgärd för att förbättra effektiviteten av trummorna kan man isolera insidan så att effekten av markkylan inte blir så uttalad. Det bör vara möjligt att kunna skjuta in cirkulära isolerelement i befintliga järnrör. Vid nyanläggning kan det vara intressant att pröva med färdigisolerade rörelement.

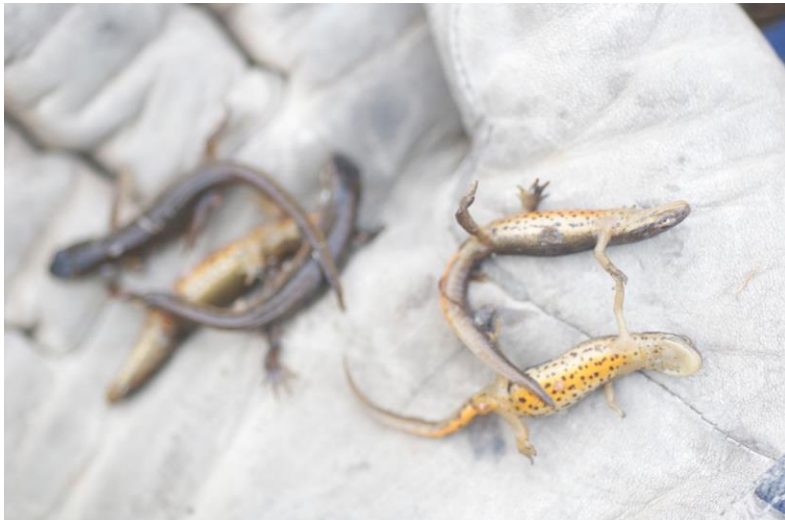
*Salamandrarna i rören var ofta stela av köld men kvickande till när de lades i vatten.*

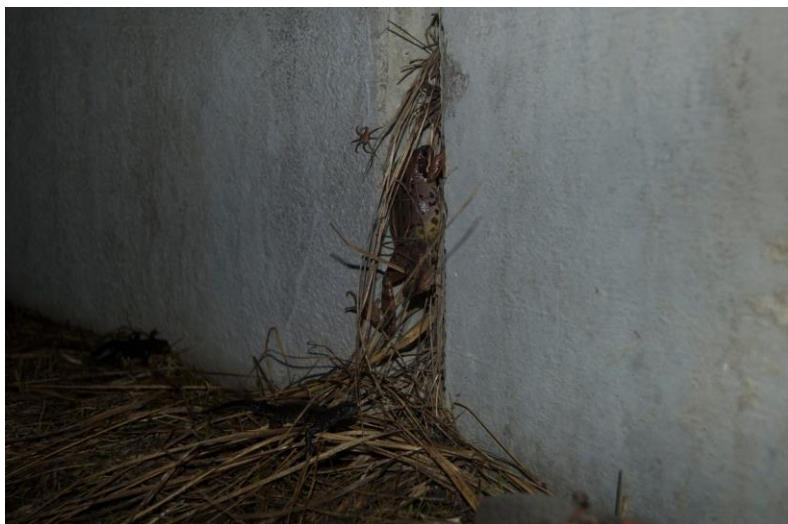
*Vegetation vid ledarmarna gör att groddjuren kan ta sig över vägen. Till och med stelfrusna grodor är duktiga på att klättra.*

Räkningen av salamandrar på norra sidan av vägen gav ett mycket stort antal djur. Sammanlagt räknades 2473 djur in varav 1756 mindre vattensalamandrar och 613 större vattensalamandrar. De flesta djuren hittades mitt på ledarmen och det tunnades ut mot kanterna. Ledarmarna fungerar i stort sett bra men vid rör 1 har högvuxen vegetation gjort att djur tar sig upp på vägen. 76 överkörda salamandrar hittades vid denna punkt. Här bör man rensa inför nästa säsong.

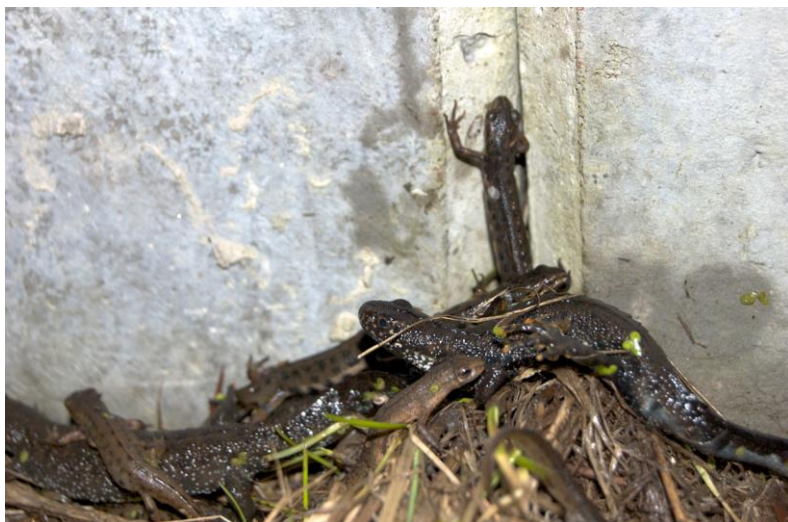
*De flesta djur kommer dock inte över ledarmarna*

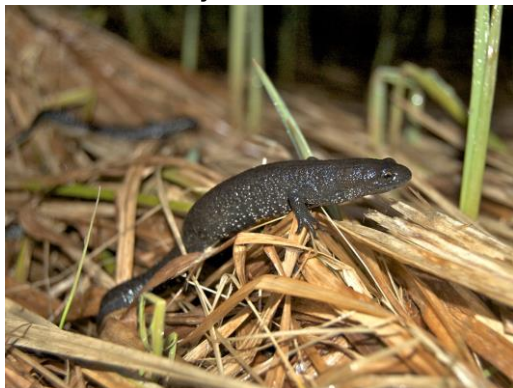
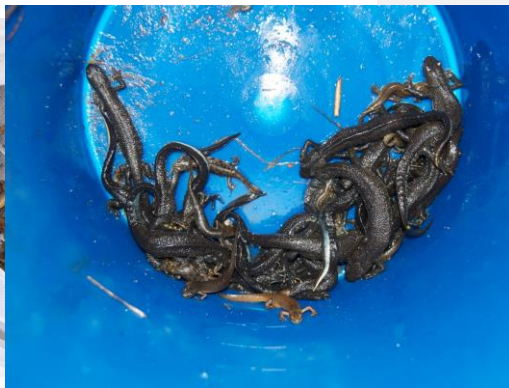
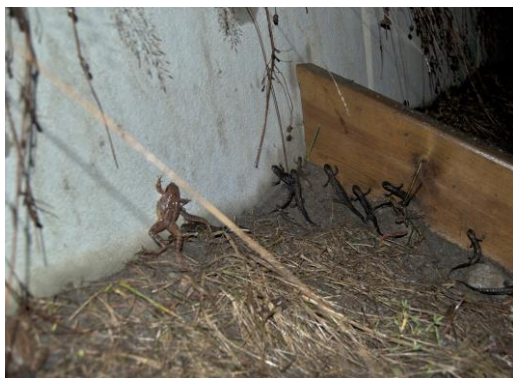
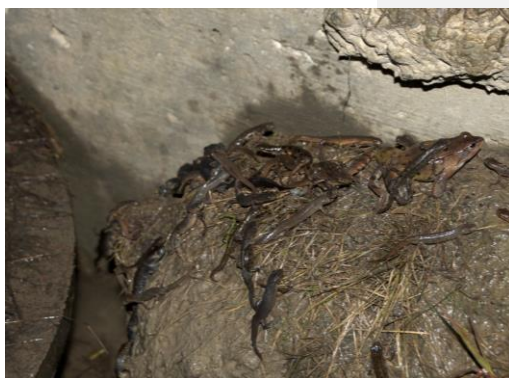
Bilder från 2010 års inventering vid Skårby. Överst t.v Större vattensalamander. Överst till höger blandade salamandrar. Nederst t.v. bräda som leder salamandrar från ledarm mot rör, verkar fungera bra. Inga salamandrar kvar på morgonen. Nederst till höger, många groddjur samlades vid rören under natten. Foto: Per Collinder.

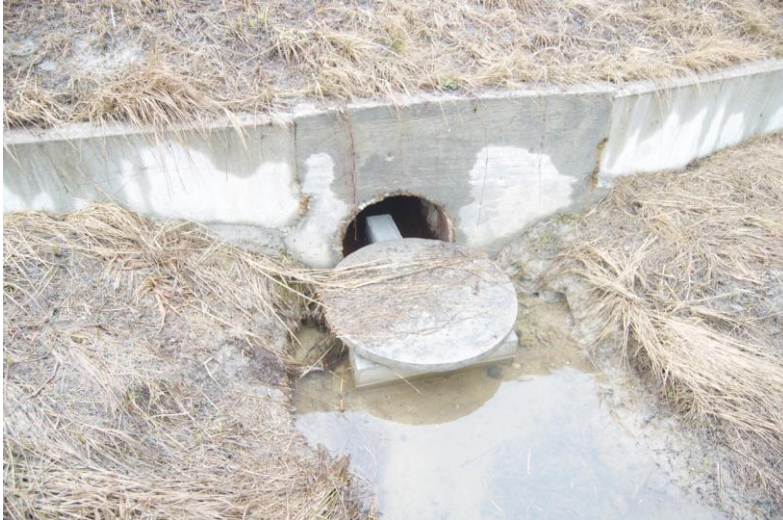
**T-sten / T-formad skiva:** En t-formad sten eller skiva som läggs ut från rörmynningen för att hindra groddjuren att gå förbi rörmynningen. Ett lock kan läggas på.

*En T-format betongelement kan hjälpa groddjuren att hitta in i röret. Det runda betonglocket ger skydd och möjlighet för groddjuren att gömma sig.*

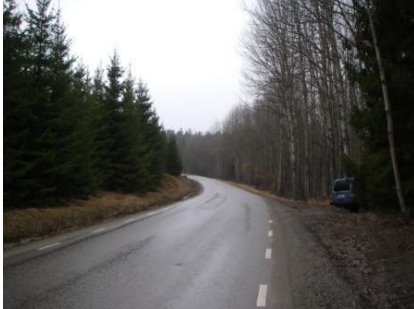
*Bild tagen i nordvästlig riktning. Sjön Tärnan ligger framme till höger*

Den inventerade vägsträckan vid sjön Tärnan utgör en konfliktpunkt mellan groddjur och trafiken. Trots att det finns flera rör under vägen, valde flera individer av att ta sig över vägen, vilket antalet fynd av döda groddjur visar. För att minska mängden överkörda groddjur vid Tärnan bör i första hand ledstaket/ledarmar till befintliga rör byggas. Genom denna åtgärd kan de vandrande groddjurena ledas ned genom rören under vägen. Om inte detta förbättrar förhållandena, kan eventuellt fler rör behöva anläggas. Om fler rör anläggs kan dessa med fördel läggas vid raksträckan strax söder om sjöns sydöstra ände. Flera grodor, döda och levande, har setts vid denna sträcka vid annat tillfälle. Idag saknas tunnlar vid denna delsträcka. Utan åtgärder riskerar groddjurspopulationerna, som leker i Tärnans södra ände, att minska. Området har hög prioritet.

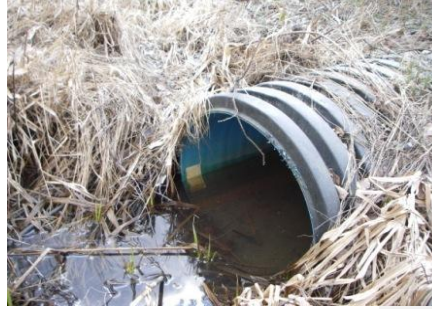
*Bild av ett av de två plaströr som går under bilvägen vid sjön Tärnan*

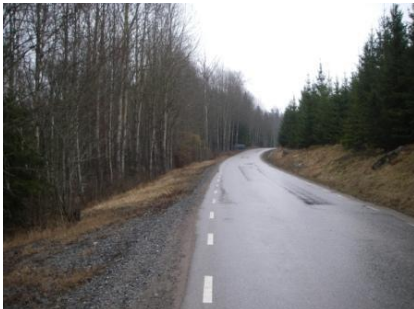
*Bild tagen i östlig riktning. Sjön Tärnan ligger till vänster.*

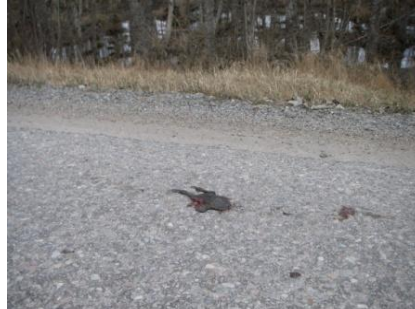
*Bild av överkörd vanlig padda på vägen vid sjön Tärnan.*

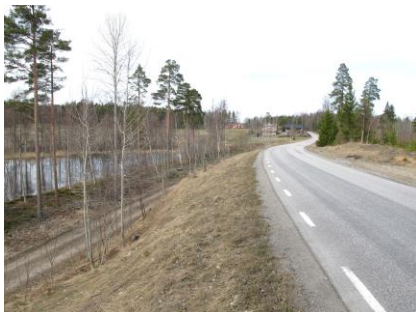
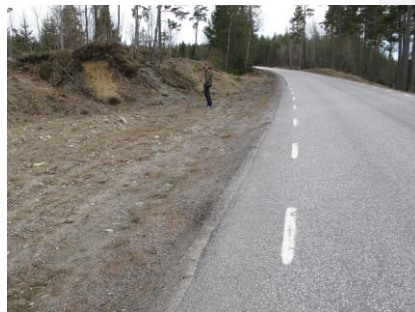
Bilden till vänster visar vägen i nordlig riktning, till vänster i fotot syns Vinarträsket. Bilden till höger visar vägen i sydlig riktning.

Det är möjligt att groddjur finns vid Vinarträsk trots att inga hittades under inventeringen. Denna lokal bedöms dock inte vara en konfliktpunkt mellan groddjur och fordonstrafik då inga groddjur, varken döda eller levande, hittades på vägen. Om groddjur finns tycks de inte vandra över vägen. Denna lokal bedöms inte behöva några åtgärder.

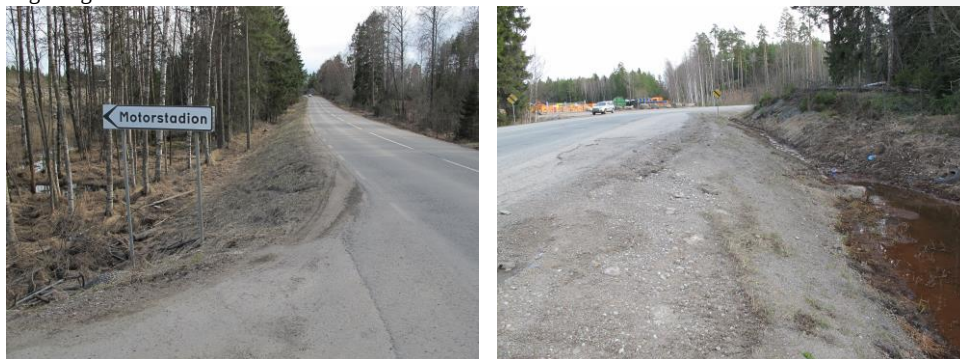
Bilden till vänster visar första delsträckan i sydlig riktning. Bilden till höger visar delsträcka två i sydlig riktning, till höger i bild syns det eventuellt förorenade vattnet.

Det är möjligt att groddjur finns vid denna lokal trots att inga hittades under inventeringen. Denna lokal bedöms inte vara en konfliktpunkt mellan groddjur och fordonstrafik då inga groddjur, varken döda eller levande, hittades på vägen. Om groddjur finns tycks de inte vandra över vägen. Denna lokal bedöms inte behöva några åtgärder.
