Groddjurstunnlarna vid Skårbydammen, Salems kommun

En kontroll av tunnarnas funktion i april 2005

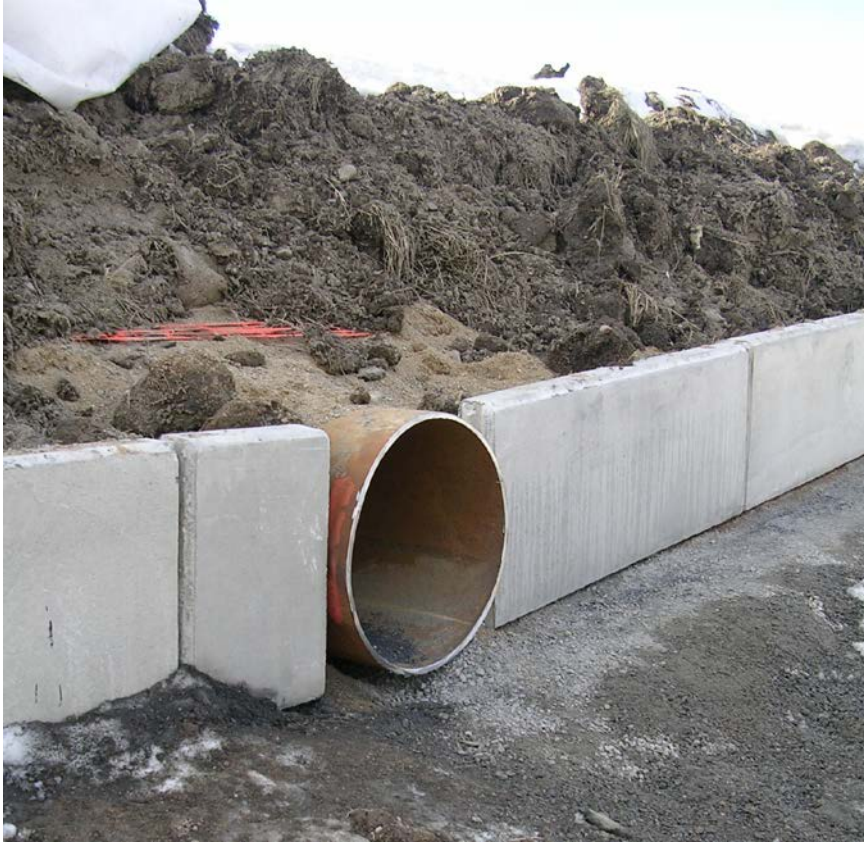
I slutet av 2004 och innan lekvandringen började 2005 lades två groddjurstunnlar in under Södertäljevägen vid Skårbydammen. Ledarmar av betong, som ska förmå groddjuren att använda tunnlarna istället för att kravla över vägbanan, grävdes ner på båda sidor om vägbanan.

Trumma och ledarmar under konstruktion vid Skårby (Martin Larsson)

Det framstår som uppenbart att groddjurstunnlarna inte utövar en tillräcklig lockelse för de lekvandrande djuren. En förklaring kan vara att rören är gjorda av järn, och att järn känns mycket kallt även vid måttligt låga temperaturer. Om man lägger ut grus eller liknande material i bottnen av rören, kanske groddjuren i större utsträckning kan lockas in i dessa. Gruset får inte vara för fint, eftersom det då kan sköljas bort vid kraftigt vattenflöde. Det kan vara lämpligt att svetsa fast en metallplatta tvärs över nedre delen av rörens mynningar, så att gruset hålls på plats.

Mycket angeläget är det också att lägga på material nedanför rörens mynning söder om vägen. Vid östra röret är det i dagsläget omöjligt för vattensalamandrar och paddor att ta sig in söderifrån, eftersom röret mynnar cirka 8 centimeter ovanför marken. Vandringen tillbaka efter lek hindras. Grodor kan möjligen hoppa in i röret.
