Utvärdering av grodtunnlar vid Skårbydammen, Salem våren 2006

SLUTRAPPORT

Utvärdering av grodtunnlar vid Skårbydammen, Salem, våren 2006

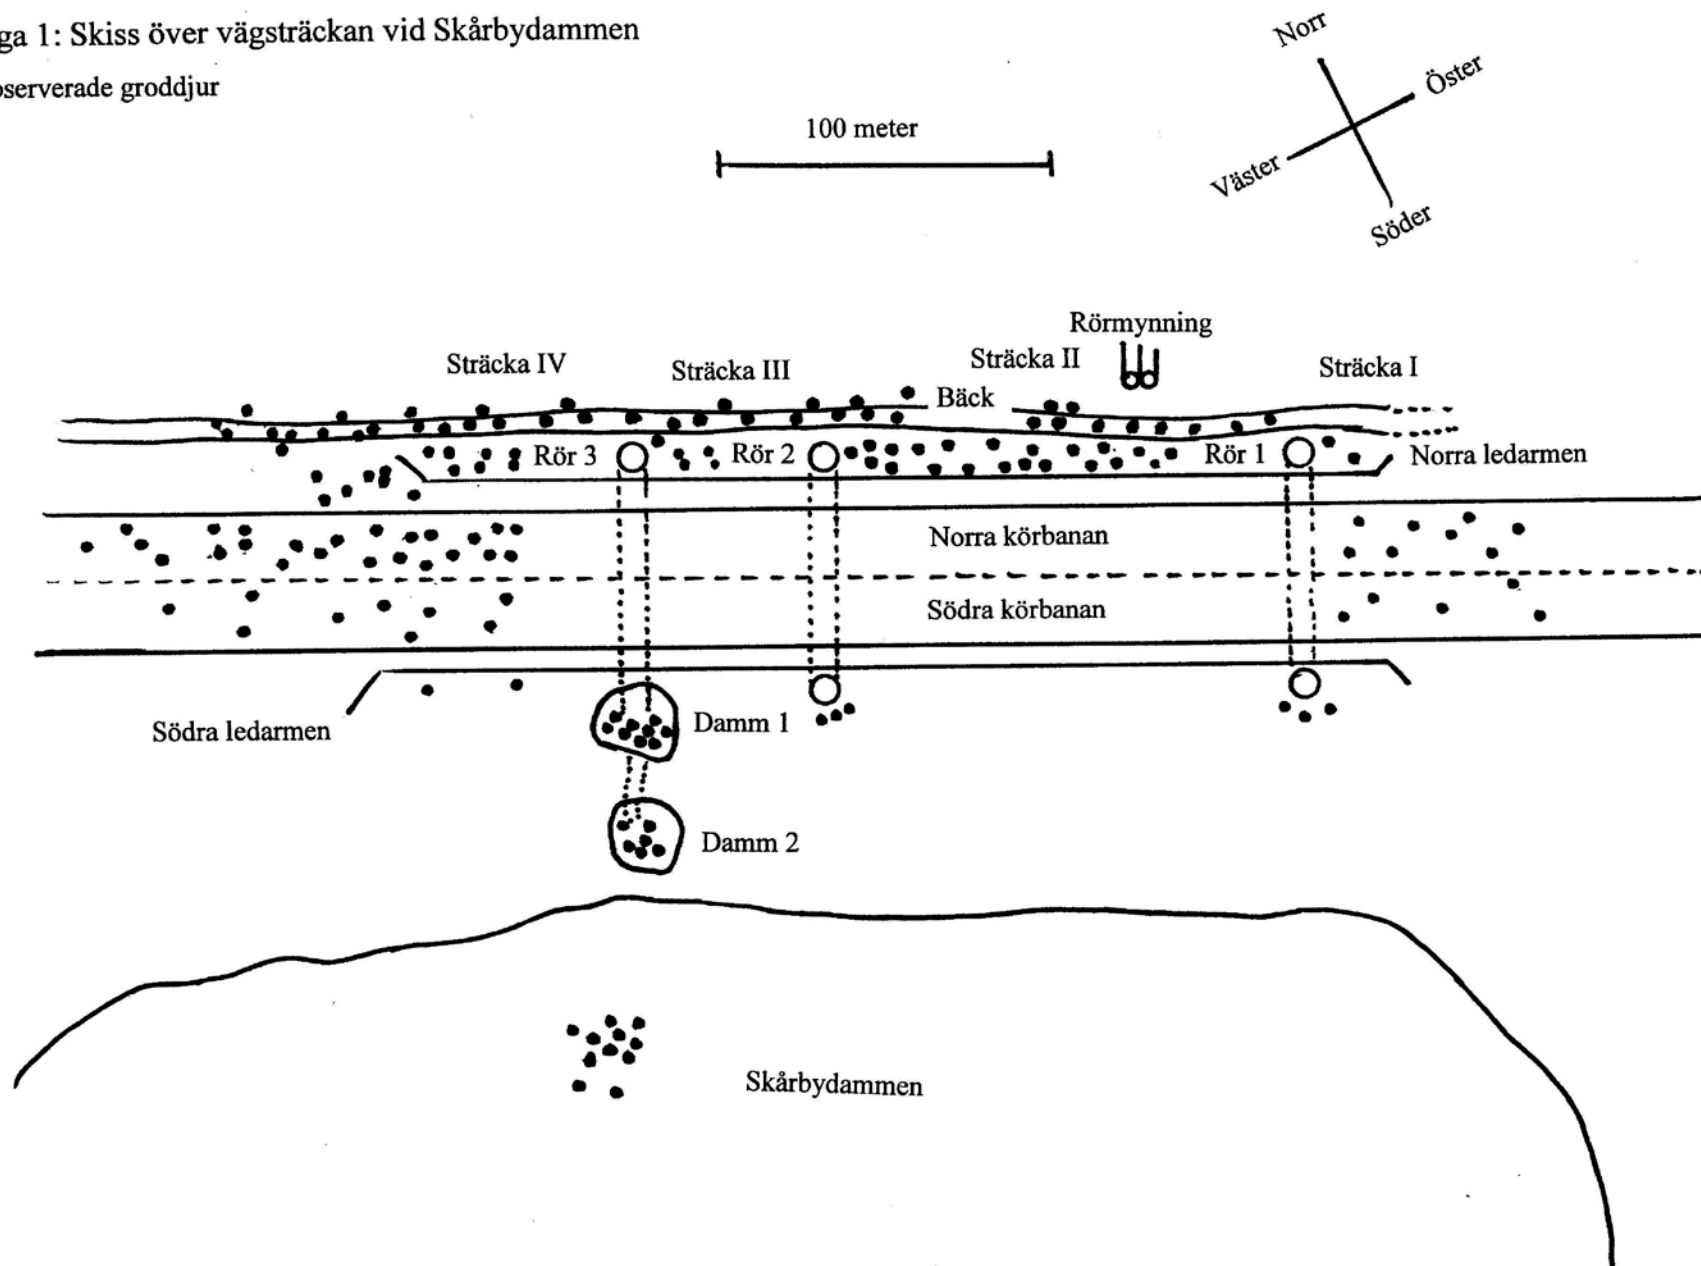
Bilaga 1: Skiss över vägsträckan vid Skårbydammen

Följande orienteringsbegrepp används (Se även kartbilaga):

Rör 1: Det östligaste röret (svagt sipprande vatten, stenplattor nedan mynning)

Rör 2: Det mellersta röret (torrlagt, stenigt grus nedan mynning)

Rör 3: [Damm 1]. Det västligaste röret (f.d. betongtrumma, nu borttagen, bildande en liten damm)

Damm 2: En dammliknande pöl 6 meter söder om damm 1, med en mycket grund och gyttjig förbindelse med Skårbydammen

Sträcka I: Partiet mellan ledarmens östra startpunkt och Rör 1

Sträcka II: Partiet mellan Rör 1 och Rör 2

Sträcka III: Partiet mellan Rör 2 och Rör 3

Sträcka IV: Partiet mellan Rör 3 och ledarmens slut i väster

- Observerade groddjur
