2015-02-13
PM: Johanna Lundberg

PM

Rekommendationer inför anläggande av groddjurstrummor, väg 222, vid Skeppdalsström

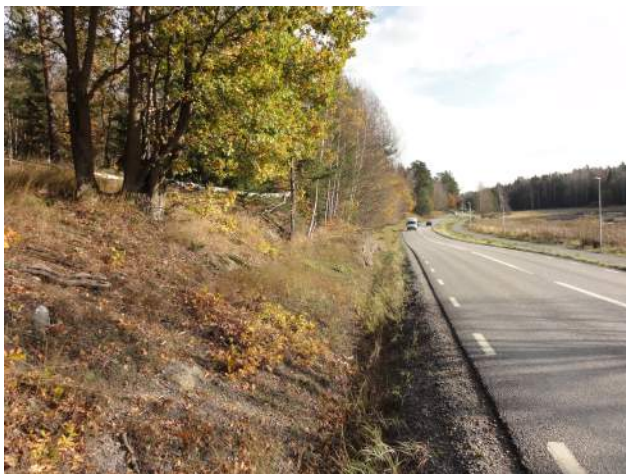
Bild 1. Ungefärligt läge för groddjurstrumma 1, se karta 2. I nära anslutning till Stavnäsvägen finns en slänt som syns till vänster i bilden.

På platserna för de tre nya trummorna (1, 3, 4 i karta 2) bedöms det som bra terräng för att trycka igenom rör under vägen. Övrig föreslagna placeringar bedömdes problematiska främst på grund av svårigheter vid anläggningsfasen i och med att slänten på flera ställen utgörs av bergig skogsmark. Detta skulle även kunna vara ett problem vid anläggning av barriärer i de avsnitt där slänten utgörs av berg. Vägens läge i slänten innebär också utrymmesbrist mellan vägen och skogsmarken norr om vägen vilket gör att det kan vara komplicerat att få ner trummorna på det djup som önskas. På södra delen av vägen kommer trummorna att gå ut i en slänt som sluttar mot träsket. Enligt Mikael Lindell på Trafikverket ska alla trummor under vägar ligga minst 1,5 m under asfalten. Detta kan bli svårt att uppnå på vissa delar av sträckan. På andra ställen har trummor anlagts på mindre djup, t.ex. på 60-70 cm i Borlänge (muntligen Ove Eriksson). En diskussion bör föras kring lämpligt djup för trummorna.

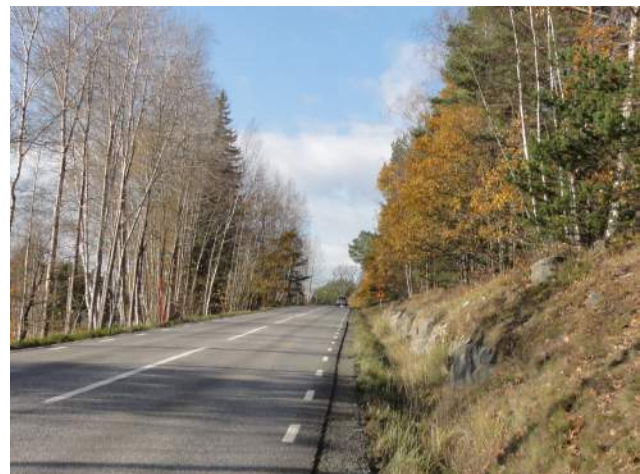
Bild 2. I västra delen av vägsträckan, på norra sidan, finns bergiga slänter. I dessa områden kan det bli komplicerat att anlägga trummor och barriärer.

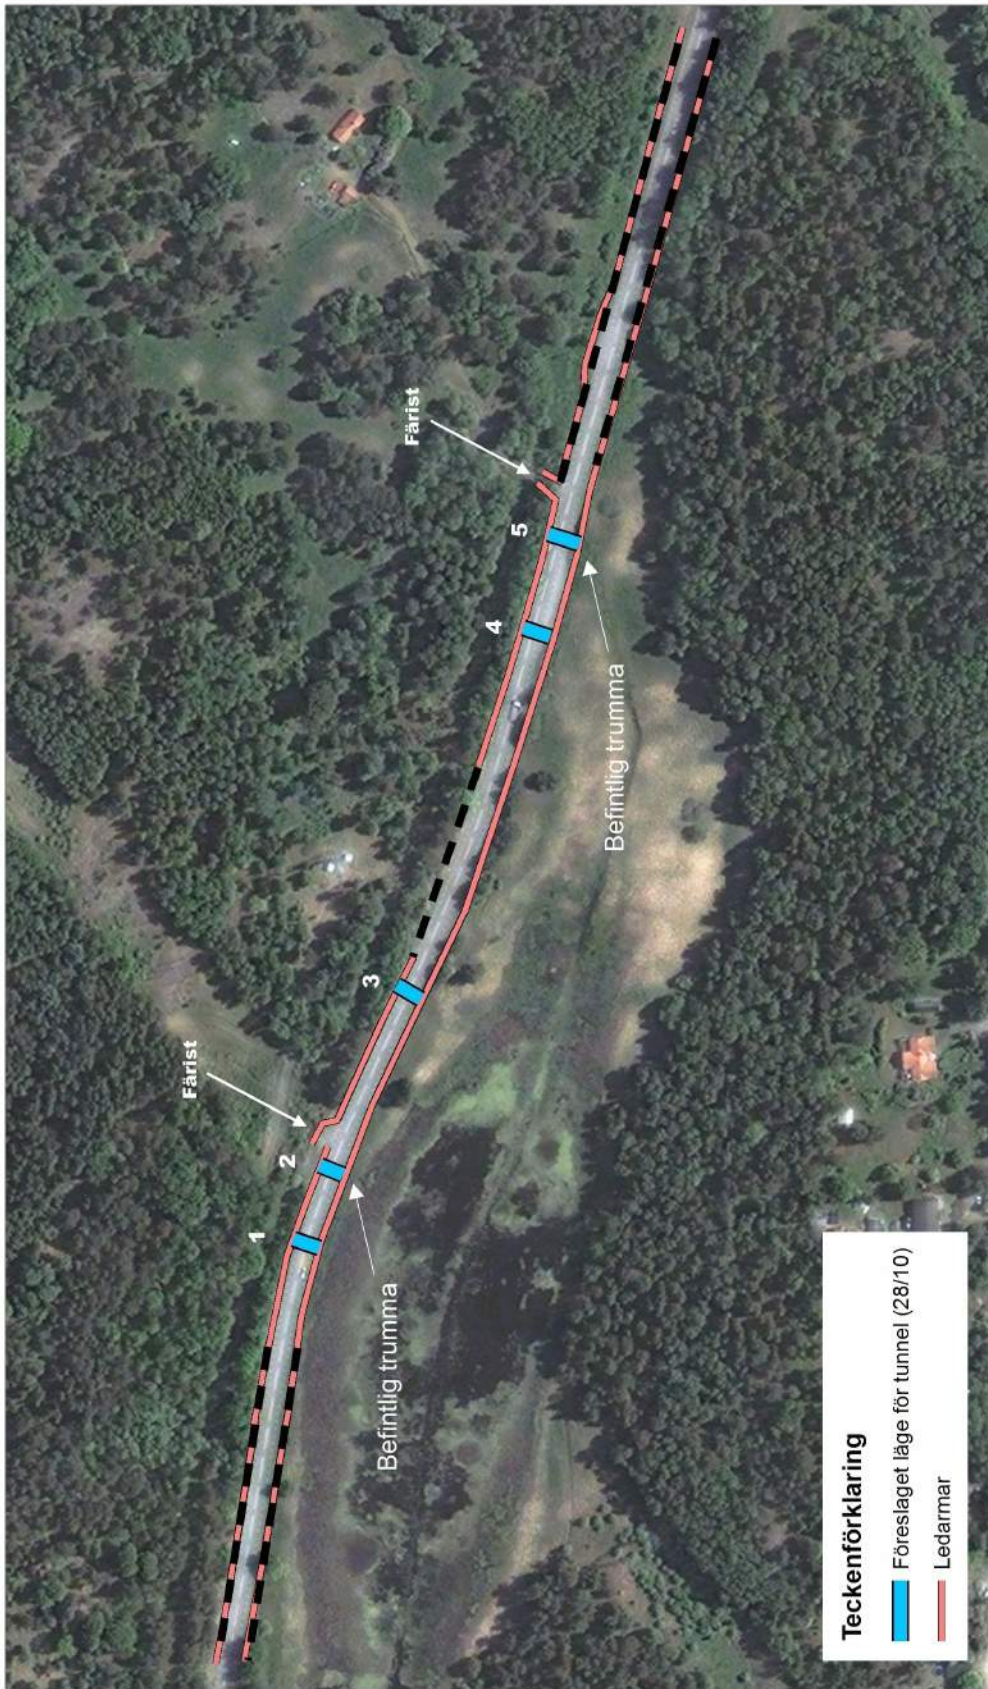
Förslag på placering av groddtunnlar

Karta 2. Förslag på placering av groddjurstunnlar och ledarmar, från 2014. Kartan beskrivs i texten. Rosa linjer är sträckor för ledarmar, enligt besiktning i fält 2014. Streckade linjer visar lämpliga sträckor med ledarmar, på en högre ambitionsnivå.

Under fältbesöket 2014 bedömdes de olika alternativen utifrån de möjligheter och ev. svårigheter som finns för respektive placeringsförslag. Fem lägen bedömdes som möjliga; tre nya trummor och två befintliga trummor, som idag är i dålig kondition (se karta 2). Trafikverket ska undersöka funktionen hos de befintliga vägtrummorna och förbättra konditionen hos dessa så att de kan nyttjas som passageväg för groddjur (muntligen Mikael Lindell). Dikena längs norra delen av Stavnäsvägen ska rensas i november-december 2014. De alternativ som valdes ut är snitslade i fält samt finns dokumenterade i GIS och med foton.

I Callunas förslag lyfts fram att barriärerna bör sträcka sig så långt så att platser där fynd har gjorts vid inventeringen 2013 fångas in. Barriären kan dock kortas ner i tekniskt krångliga passager, men det innebär att det kan bli en ökad groddjursdödlighet där. Ett förslag som diskuterades vid fältbesöket var att sätta upp viltstängsel i de partier där det är svårt att anlägga barriärer. Viltstängslen kan kompletteras med en träskiva längst ner på stängslet, som då fungerar som barriär för groddjuren. I karta 2 redovisas förslag på barriär utifrån fältbesöket.

- Det är viktigt att de befintliga trummorna (2 och 5 i karta 2) öppnas upp och är i funktion så att groddjur kan passera. Vid trumma 5 är det idag vattensjukt på grund av att funktionen är bristande. Även efter rensning av diken och trummor kan det tidvis vara höga flöden i trummorna. Groddjur kan ta sig igenom trummor med temporära höga vattenflöden. För att kunna tåla större mängder vatten bör det övervägas att sätta in trummor av större diameter istället för de trummor som finns där idag.
