GRODDJUR SINVENTERING 2009 VID KONFLIKTPUNKTER I STOCKHOLMS LÄN

Groddjursinventering vid konfliktpunkter i Stockholms län
Ekologigruppen AB

Beställning:
Vägverket
Region Stockholm

Augusti 2009

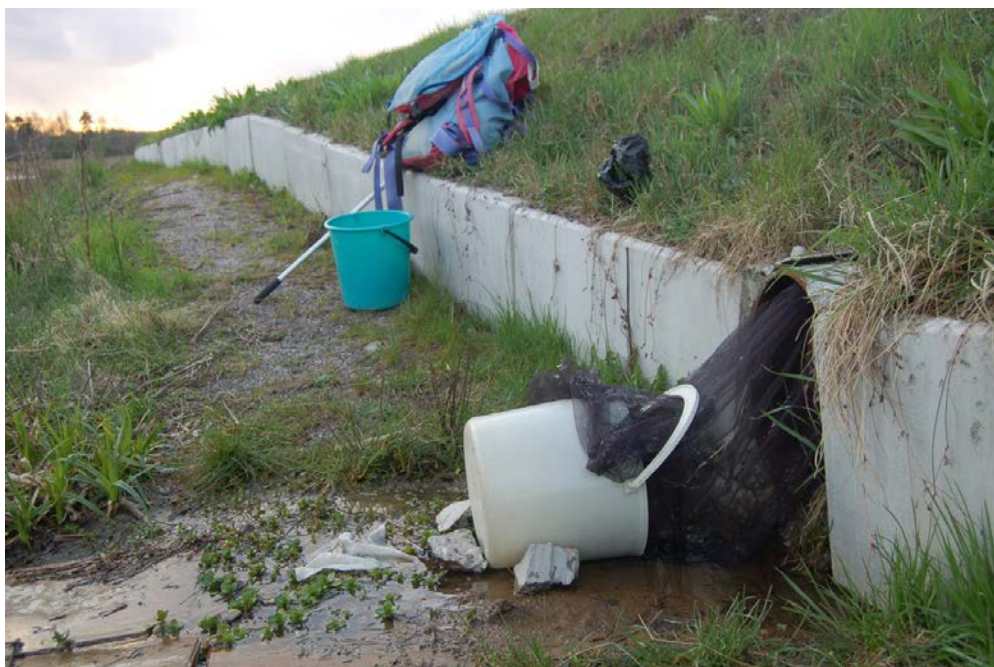
En fälla har apterats vid ett av rören vid Skårby. Fällan består av ett nät som spänts upp mot innerväggarna av röret med hjälp av fjäderstål. Hinken träs på utanför för att hindra att kråkor och andra djur skall upptäcka salamandrarna. På bilden syns också konstruktionen av ledarmen vid Skårby. Ledarmarna fungerar mycket bra och få salamandrar hittas på vägen mellan ledarmarna.

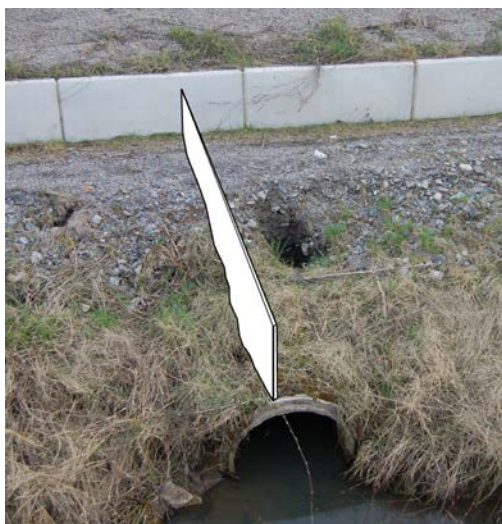
Skiva / hinder. En skiva som stoppar groddjur som går längs ledarmen för leda dem rätt till röret, när rörmynningen ligger under ledarmen. (bilden till vänster nedan.)

Groddjur som kryper längs ledarmen hittar inte rörmyningen. En skiva som sträcker sig mellan ledarm och rörmyning kan styra djuren till mynningen

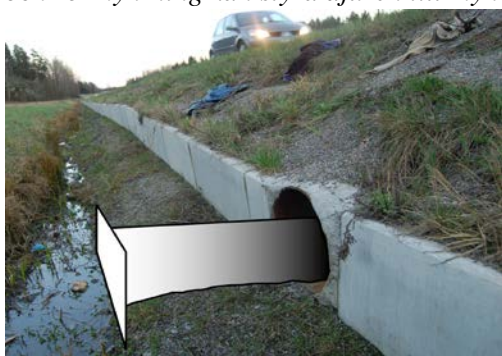
T-sten / T-formad skiva: En t-formad sten eller skiva som läggs ut från rörmynningen för att hindra groddjuren att gå förbi rörmynningen. Ett lock kan läggas på.

En T-formad skiva kan hjälpa groddjuren att hitta in i rören.

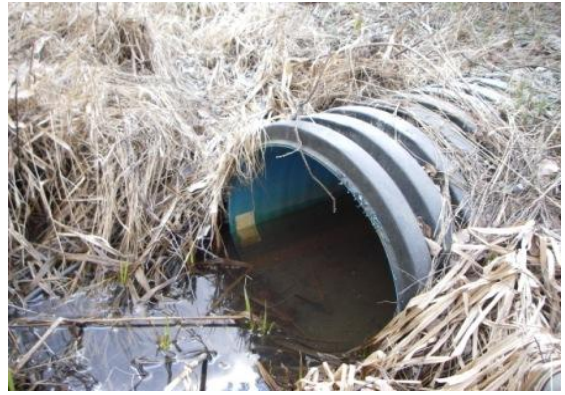
Vägsträckan som inventerats ligger utmed sjön Tärnans södra spets. Utmed vägen finns diken som var vattenfyllda under inventeringen och på tre platser går rör under vägen. Ett är av betong och leder vatten ned till sjön. De andra två består av plast med en diameter på 50cm. Vägen skär av groddjurens vandring från övervintringsplatserna i de blockrika markerna som ligger söder om vägen. För att ta sig till lekplatsen (sjön Tärnan) måste många groddjur korsa vägen. De leker dels i sjöns sydspets samt i lövkärret vid sjöns sydvästra ände. Konfliktplatsen besöktes vid fem tillfällen och totalt 84 stycken överkörda djur påträffades. Norr om Tärnan ligger naturreservatet Slätmosse-Borrberget, vilket ytterligare förhöjer vikten av att arbeta med lösningar här. Slätmosse är regionens största mossekomplex och ligger i ett större oexploaterat skogs- och våtmarksområde med rik förekomst av mycket värdefulla naturskogar och våtmarker av olika slag.

Bild av ett av de två plaströr som går under bilvägen vid sjön Tärnan

Den inventerade vägsträckan vid sjön Tärnan utgör en konfliktpunkt mellan groddjur och trafiken. Trots att det finns flera rör under vägen, valde flera individer av att ta sig över vägen, vilket antalet fynd av döda groddjur visar. För att minska mängden överkörda groddjur vid Tärnan bör i första hand ledstaket/ledarmar och eventuellt fångstdiken byggas. Genom denna åtgärd kan de vandrande groddjuren ledas ned genom rören under vägen. Om inte detta förbättrar förhållandena, kan eventuellt fler rör behöva tryckas. Utan åtgärder riskerar groddjurspopulationerna, som leker i Tärnans södra ände, att minska. Området har hög prioritet.

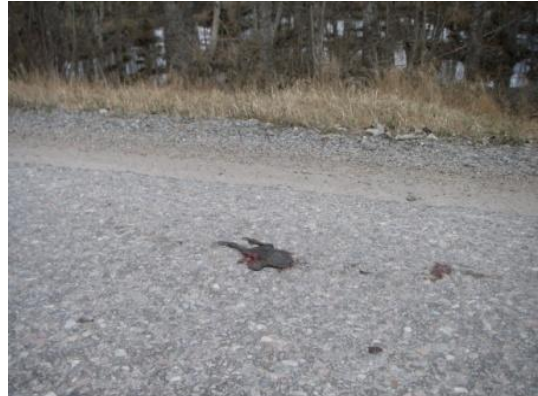
Bild av överkörd vanlig padda på vägen vid sjön Tärnan.

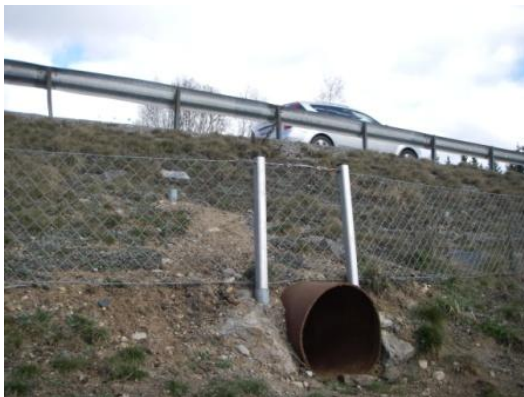
Vägsträcka går utmed våtmark i anslutning till sjön Västra Styran, samt delvis ovan våtmarken. Utmed vägen finns diken som var torrlagda under inventeringen och på två platser går rör under vägen. Det ena var helt vattenfyllt och bestod av betong. Det andra bestod av järn, cirka 40cm i diameter och var torrlagt. Vägen går rakt över våtmarken och spel av vanlig padda, vanlig groda och åkergroda hördes på båda sidor av vägen.

Bild visar rör i järn som går under bilvägen vid våtmarken

Den inventerade vägsträckan vid Västra Styran utgör en konfliktpunkt mellan groddjur och trafik, men i lägre omfattning än Tärnan och Marstadammarna med hänvisning till antalet påträffade djur. Under vägen finns endast ett rör av järn, som groddjuren kan använda vid vandringen. Trots att det under en längre sträcka finns vatten på båda sidor om vägen påträffades fler överkörda groddjur än levande. Vissa djur påträffades i den östra delen av det inventerade vägavsnittet. Där är det längre till vattnet och där finns inte rör eller tunnlar under vägen. Åtgärder i form av rör och ledarmar skulle underlätta för groddjuren att ta sig fram levande. Vägavsnittet får anses ha avsevärt lägre prioritet än Tärnan och Marstadammarna.

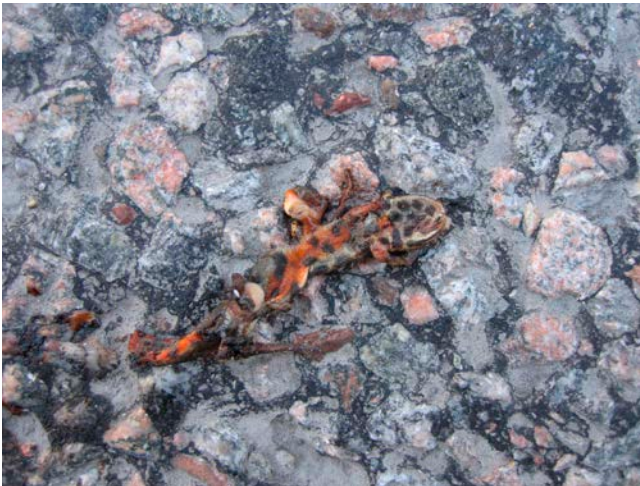
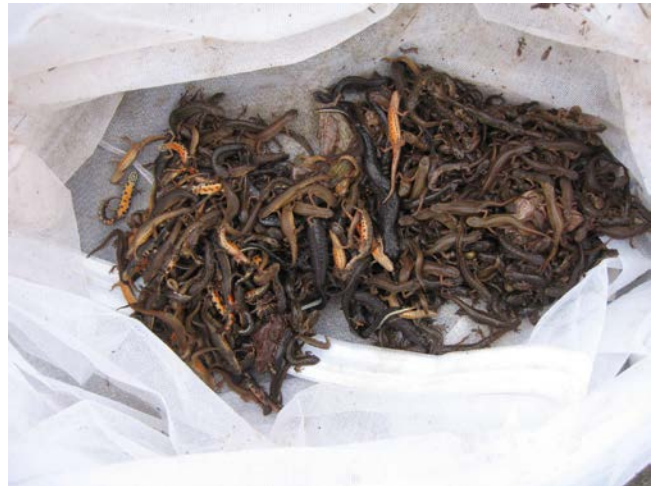
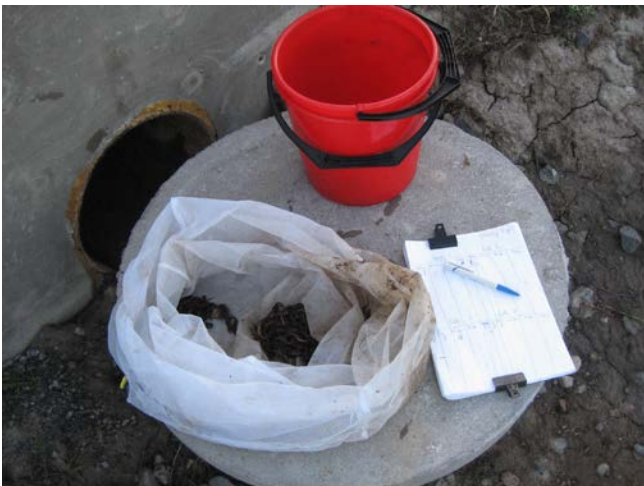
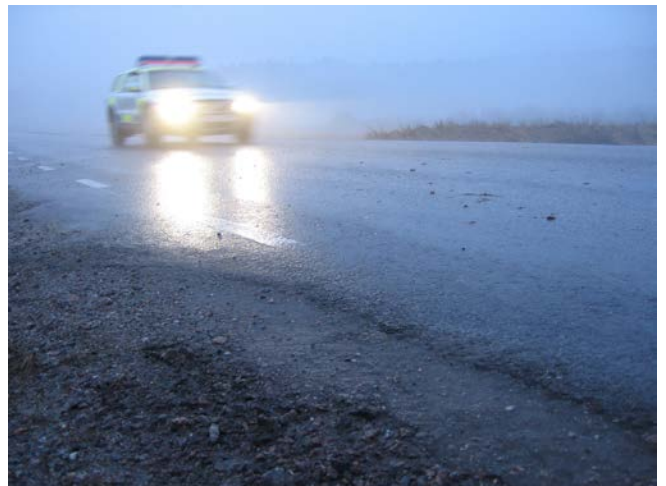
Bilder från 2009 års inventering vid Skårby. Foto: Kurt Elmquist.

I 2009 års inventering påträffades fler salamandrar än något tidigare år. Ett mycket stort antal hittade vägen genom rören (1261 st), men ännu fler var tyvärr påkörda (1589 st). Över 200 levande salamandrar påträffades vid norra sidan där det råder osäkerhet om de sedan valde att gå genom röret. Totalt sett var 52 % av de påträffade djuren påkörda (56% om man bara jämför påkörda med fynd i fällor). Det är en alltför stor andel och givetvis alltför många individer. Jämfört med tidigare år kan man inte se någon större förändring av andelen påkörda sedan 2006, men däremot stor skillnad i antal individer som tog sig genom rören. Man kan också utläsa att dödligheten är större hos större vattensalamander, men då bör man även ha i åtanke att 980 av de påkörda djuren var obestämda salamandrar.

Vad gäller framgången hos de olika rören är det svårt att dra någon säker slutsats, då det varierade kraftigt mellan inventeringstillfällena. Rör 0 och 2b, som är de nya rören, dominerar dock kraftigt, vilket är glädjande och visar på att dess åtgärder varit lämpliga. De ligger förmodligen bäst i terrängen och rör 0 kan även ligga närmast övervintringsplatsen. Rör 2 är sämst, vilket kan bero på att det sticker ut en bit vid mynningen och djuren vandrar förbi. Rör 1 mynnar i vatten och håvades ej i 2008 och 2009 års inventeringar. Rör 3 har ungefär samma frekvens 2009 som 2008 trots att så många djur hittade det nya röret 2b i 2009 års inventering, men varför så många fler väljer det nya röret är oklart.

Helt klart är att fler åtgärder krävs. Ledarmarna bör utökas så att de täcker in avtagsvägarna i nordväst, både söder och norr om gamla Södertäljevägen. T-stenar bör läggas ut i alla rören, även på norra sidan. Nästan alla påkörda djur påträffades i ändarna av ledarmarna. I nordvästra änden efter rör 4 noterades 741 döda groddjur, medan det i sydöstra änden, efter rör 1, påträffades 830 döda groddjur. Totalt i dessa två områden låg alltså 1571 av 1589 groddjur. Förmodligen kommer de vandrande djuren längs hela vägsträckan. Koncentrationen vid ändarna kan hänföras till att djuren missar eller undviker rören när de går längs ledarmarna. Det visar att ledarmarna fungerar och hindrar groddjuren att ta sig upp på vägen, men att rören måste göras attraktivare. En förlängning av ledarmarna är också bra men inte den viktigaste åtgärden. Möjligen kan det stora antalet djur i rör 4 innebära att det är fler djur som kommer i den nordvästra delen, då det förmodligen är närmaste vägen från övervintringsplatsen. Det är i vissa fall stor skillnad på vilka rör som används olika dagar.

Skårbydammen har fortsatt högsta prioritet i arbetet med att skydda groddjur från trafiken. Alla tänkbara åtgärder bör utredas och snarast utföras. Skårby är en bra område att bedriva försöksverksamhet då antalet djur är stort och åtgärder kan ge statistiskt säkra resultat.
