# Utvärdering av grodtunnlar vid Skårbydammen

Salem kommun, Län

Dokumenttitel: Utvärdering av grodtunnlar i Skårbydammen, Salem våren 2013

Dokumenttyp: Rapport

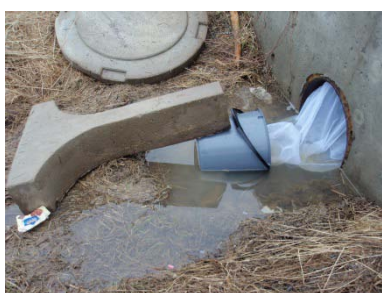
**Bild 1.** Fälla i måttligt vattenflöde

Fällor av en typ som togs fram 2006 och spänns upp invändigt i rören med hjälp av en stålfjäder användes. Nätsäcken, där djuren fångas upp, skyddas från sol och rovdjur genom att träs in i en hink. Hinken fixerades genom att använda de befintliga T-profilerna av betong för att hålla dem kvar i de tidvis kraftiga vindbyarna (bild 1, bild 2). Totalt användes fyra fällor på rör 1-3 samt 5 (tab. 1).

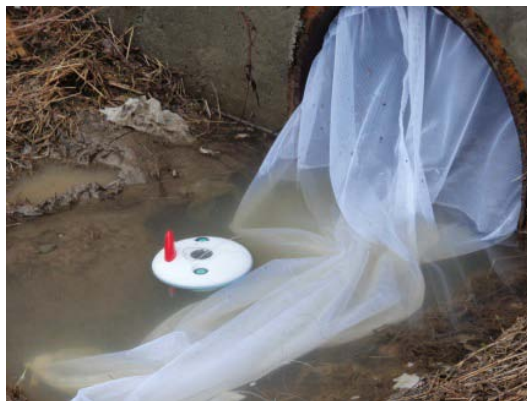
**Bild 4.** Temperaturen mättes digitalt, simultant i luft och vatten

Temperaturen mättes vid olika tillfällen, både i rörens mynning på sydsidan (bild 4) och i öppet vatten i kanten av Skårbydammen. Syftet var främst att försöka få en uppfattning om en eventuellt avvikande temperatur i rören kunde verka avskräckande på groddjurens vilja att passera genom rören. Tidigare framförda hypoteser har argumenterat att eftersom metall är en bättre ledare av värme och kyla så skulle metallrör kunna hålla en lägre temperatur än övrig omgivande miljö och därmed avskräcka groddjur från att använda rören.

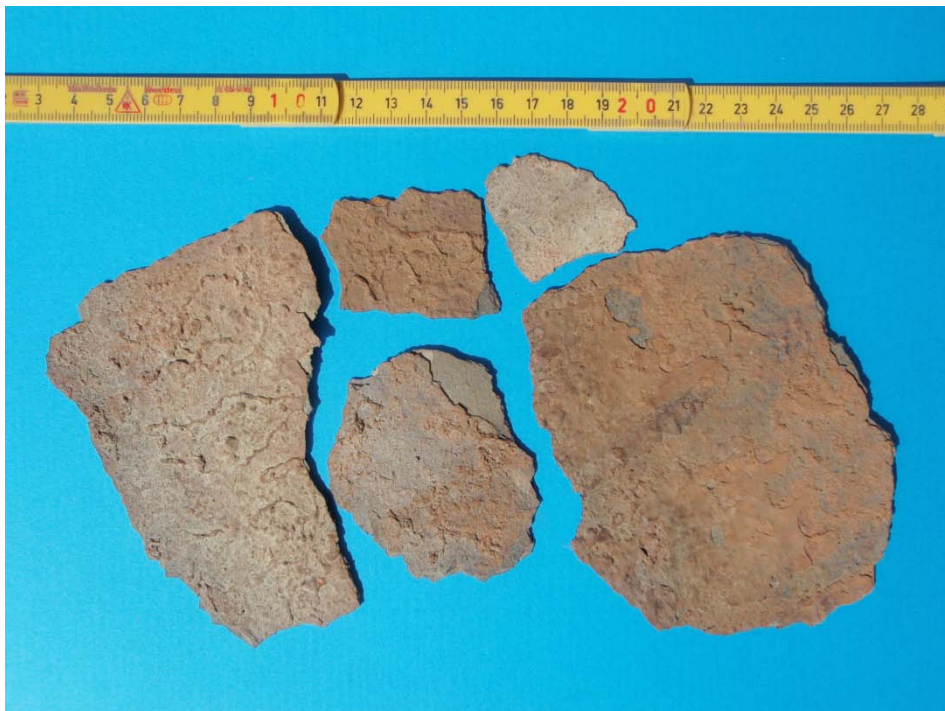
**Bild 10.** Metallsjok som slitits bort av vårfloden i rören under vägen.

I det kraftiga vattenflödet genom rören slets stora sjok av rostigt järn loss och samlades upp i säckfällorna (bild 10) vilket påvisar den kraftiga korrosionsprocessen. Bitarna varierade i storlek från handflata till grusfraktion. Betongrör eller annat material torde ha betydligt längre livslängd.

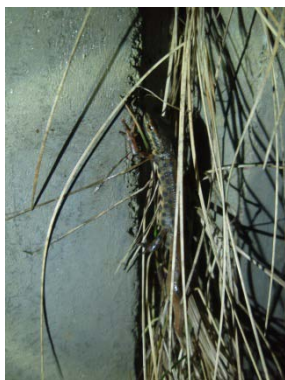
**Bild 11.** Mindre vattensalamander klättrar uppför barriären i en grässträng som fått fäste i fogen mellan betongblocken.

Trots att grodtunnlarna och ledarmarna i stort sett fungerade bra, vilket bekräftades av det relativt höga antalet djur fällorna, så kunde vissa brister upptäckas. Bristerna beror huvudsakligen på slitage och har sitt ursprung i erosion och markrörelser. I fogarna mellan vissa betongelement i ledarmarna hade växtlighet fått fäste och bildat snåriga ”stegar” i vilka groddjur klättrade upp och därigenom kunde klättra förbi barriären och komma direkt upp på körbanan (bild 11).

De viktigaste och enklaste förbättringarna omfattar upprustning av befintlig barriär och ledaromar p.g.a. naturligt slitage och förfall. Mer radikala förbättringar vore en förlängning av barriären österut till en punkt i jämnhöjd med skogsmarkens slut norr om vägen och västerut fram till Hallinge Gårds väg. Utanför dessa punkter har inga överkörda groddjur påträffats och hela denna sträcka torde fånga upp den absoluta majoriten av vandrande groddjur, även om noggrannare undersökningar säkert skulle kunna uppdaga enstaka groddjur även utanför denna sträcka.

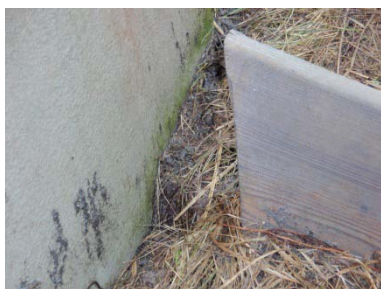
**Bild 12.** Plankan som skall leda ned groddjuren mot rörmynningen har glidit ned och medger passage förbi rörmynningen.

I ett annat fall hade den bräda som spärrade vägen över röret glidit ned så att groddjur återigen kunde passera förbi röret på marken ovan röret (bild 12).

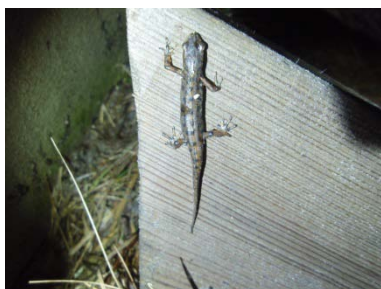
**Bild 12.** Salamandrar klättrar rakt uppför brädan och undviker att ledas ned till rörmynningen.

Dessutom visade fynd under natten att åtminstone salamandrar klättrar rakt över brädan och fortsätter på andra sidan (bild 13) utan att ledas ned till rörmynningen.
